Unterhalts- und Reparaturarbeiten von maximum 1 Tag beim Steildach bis 60°

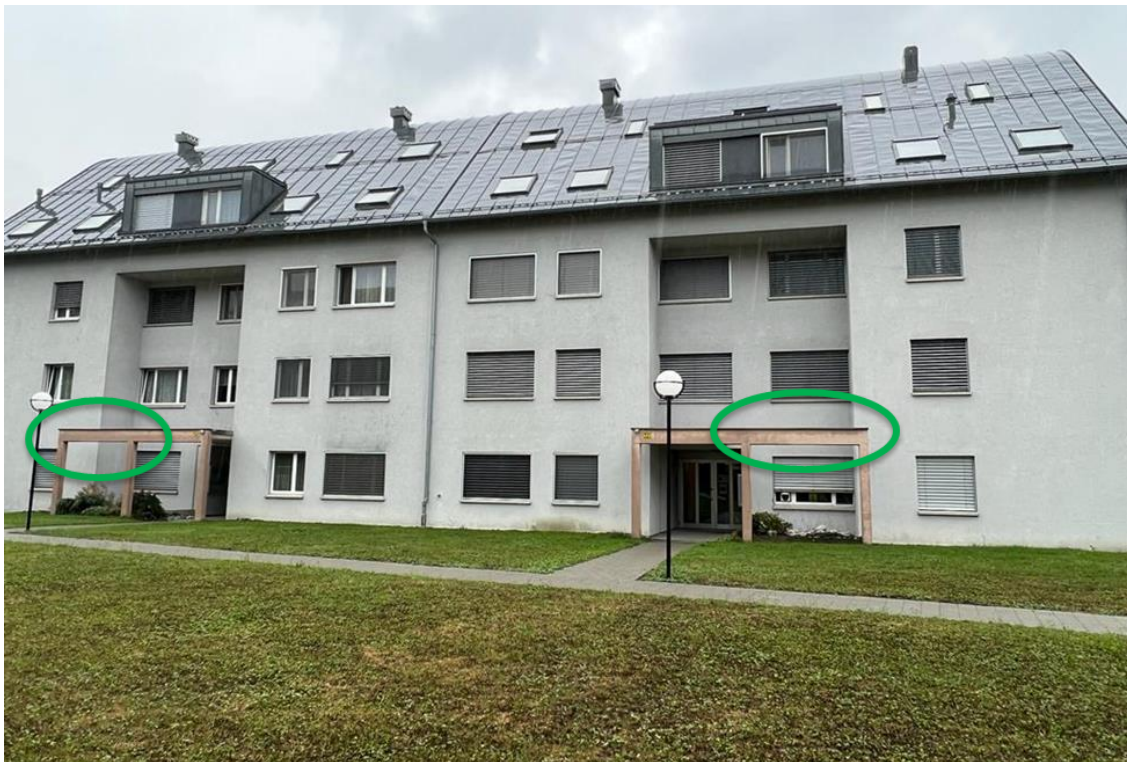
Ansicht Nord Haus 52, 54

Somit werden die Arbeiten durch Verwendung von PSAGa ausgeführt. Vor Aufnahme der Arbeiten wird eine Planung erstellt und dokumentiert (Sicherheitskonzept). Dieses enthält auch die Rettung im Notfall. Da genügend Platz zwischen den einzelnen Mehrfamilienhäusern ist, erfolgt die Installation der Seilsicherung mittels Seilwurf. Die Verankerung kann an bestehende Bauteile (grüne Markierung) erfolgen.

Die Zufahrt mit einer Teleskophebebühne ist nicht möglich. Durch die kurze Arbeitsdauer scheidet das Fassadengerüst aus.
